## Karta dokumentacyjna osuwiska wraz z opinią

1 2 - 1 0 - 0 9 2 -

1. Miejscowość: <b>Maszkowice</b>	2. Gmina: <b>Łącko</b>	3. Powiat: <b>nowosądecki</b>	4. Województwo: <b>małopolskie</b>
5. Mapa topograficzna 1:10 000 (godło, nazwa): <b>M-34-89-B-d-4</b>	6. Arkusz SMGP 1:50 000: <b>1034 – Łącko</b>	7. Współrzędne geograficzne: <b>20° 27' 10,0" E 49° 32' 4,0" N</b>	
8. Kraina geograficzna: <b>Pasma Radziejowej</b>	9. Jednostka tektoniczna: <b>jednostka magurska</b>	10. Zlewnia: <b>Dunajec</b>	
11. Inne dane lokalizacyjne: <b>Przysiółek Mańkowskie Wyrobisko, działki nr 717, 718, 751</b>

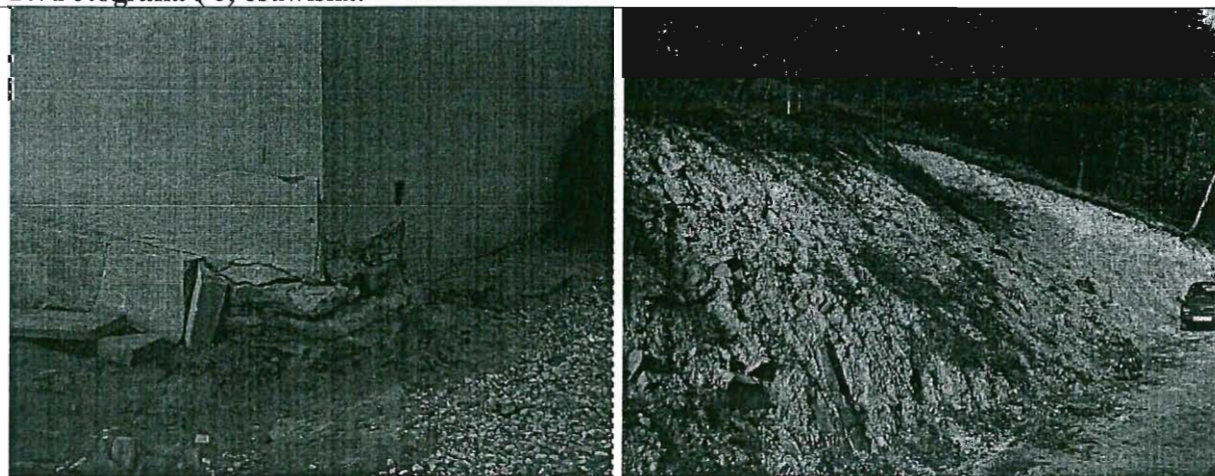
### 16. Fotografia (-e) osuwiska:

6. Krótki opis słowny: <b>Niewielkie powierzchniowo osuwisko położone w środkowej części stoku powyżej leja źródłowego prawego dopływu Dunajca. Rozwinięte jest na warstwach magurskich strefy krynickiej jednostki magurskiej. Osuwisko odnowiło się w czerwcu 2010 r. Aktywna forma składa się ze skarpy o wysokości ok. 4,5 m i licznych obok szczelin i pęknięć gruntu oraz przemieszczonych, spękanych koluwiów. Koluwia w dolnej części, w postaci jezora osuwiskowego, spowodowały zniszczenie budynku mieszkalnego. Uszkodzona została również droga dojazdowa i lokalny wodociąg. Główną przyczyną odmłodzenia się osuwiska było uplastycznienie się gruntu przepojonego wodą, w wyniku infiltracji wody opadowej, będącej efektem obfitych opadów atmosferycznych w maju oraz 3-4 czerwca 2010 r.</b>

1. Uprawy: <b>nie stwierdzono</b>	6. Uprawy: —
2. Zabudowa: <b>uszkodzony budynek mieszkalny</b>	7. Zabudowa: <b>w przypadku dalszego rozwoju aktywnej części osuwiska możliwość całkowitego zniszczenia budynku przez napierający jezór osuwiskowy</b>

Uszkodzony budynek (niezkalny)

Skarpa główna (część koluwiów została usunięta).

TAK	NIE	Opis: <b>Usunięto część koluwiów napierających na budynek i wykonano doraźne odwodnienie.</b>
-----	-----	---

Istnieje duże ryzyko, że przy kolejnych ruchach osuwiskowych, spowodowanych opadami atmosferycznymi, budynek mieszkalny może zostać całkowicie zniszczony. Osuwisko czynne. Istnieje możliwość zabezpieczenia osuwiska. Należy usunąć koluwia, wykonać zabezpieczenie skarpy i drenaż obszaru osuwiska. Należy również odprowadzić wodę spływającą ponad osuwiskiem poza jego obszar. Nie powinno się wykonywać remontu i rozbudowy budynków w strefie zagrożenia bez uprzedniego zabezpieczenia osuwiska. W przypadku zagrożenia zdrowia i życia mieszkańców budynki powinny być wyłączone z użytkowania. Proponuje się, aby odbudowy dokonać wtedy na terenie nie objętym i nie zagrożonym procesami osuwiskowymi. Obszar osuwiska w całości wraz ze strefą buforową powinien być wyłączony z dalszej zabudowy w planach zagospodarowania przestrzennego.
