## Karta dokumentacyjna osuwiska wraz z opinią

S S 2 1

1. Miejscowość: <b>Łazy Biegonickie</b>	2. Gmina: <b>Stary Sącz</b>	3. Powiat: <b>sądecki</b>	4. Województwo: <b>małopolskie</b>
5. Mapa topograficzna 1 : 10 000 ( <i>godło, nazwa</i> ): <b>M-34-90-A-d-1 Stary Sącz</b>	6. Arkusz SMGP 1:50 000: <b>Nowy Sącz</b>	7. Współrzędne geograficzne: <b>20°40'41"E      49°31'55"N</b>	
8. Kraina geograficzna: <b>Kotlina Sądecka</b>	9. Jednostka tektoniczna: <b>magurska</b>	10. Zlewnia: <b>Potok Żelaźnikowski</b>	11. Inne dane lokalizacyjne <b>Działka nr 303/6 Mariusz Borek Łazy Biegonickie</b>

### Opinia do Karty Dokumentacyjnej Osuwiska w miejscowości Łazy Biegonickie, gmina Stary Sącz (nr roboczy SS - 21)

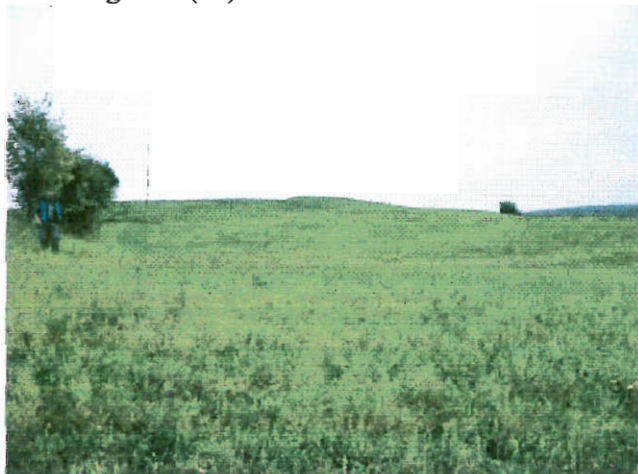
Widok ogólny

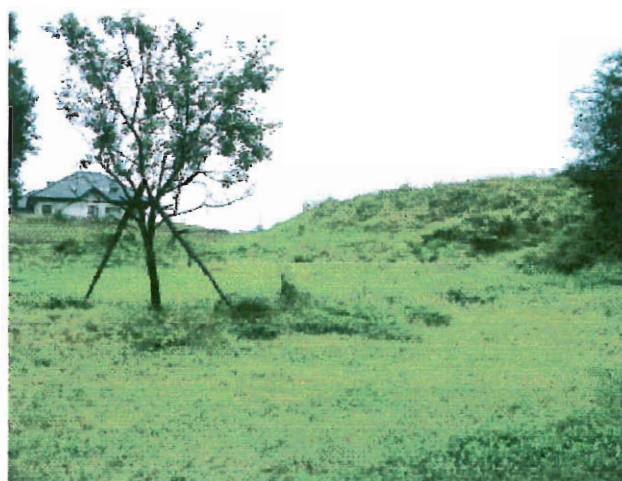
Garby i spiętrzenia

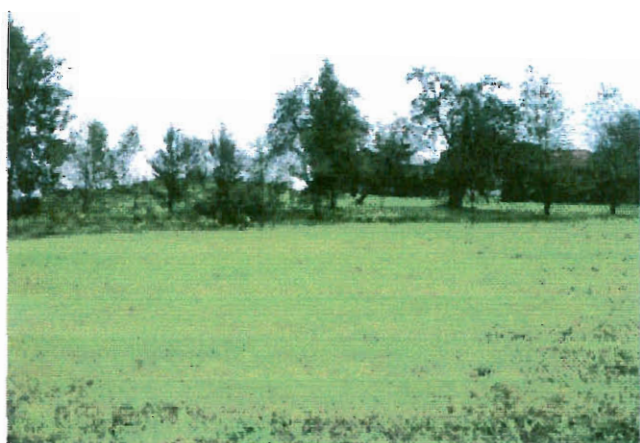
Garby

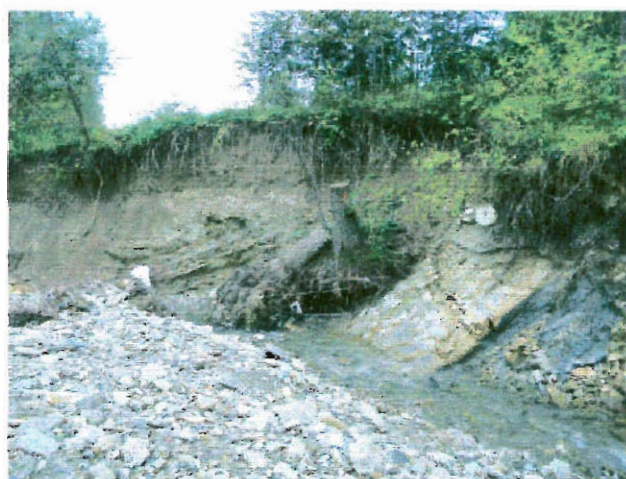
Czoło przy potoku

Na obecnym etapie rozpoznania można stwierdzić, że mamy do czynienia z aktywnym dużym osuwiskiem, które w całości nie nadaje się do zabezpieczenia ze względu na powierzchnię, miąższość koluwiów i sprzyjający układ warstw. Dodatkowo osuwisko jest podcinane przez płynący u jego czoła potok Żelaźnikowski. Na osuwisku znajduje się jeden nowo wybudowany jeszcze niezamieszkały budynek mieszkalny (działka nr 303/6). Właściciel budynku po jego zasiedleniu winien być uczulony i obserwować stan i zachowanie się budynku zwłaszcza po długotrwałych i nawalnych opadach atmosferycznych. W przypadku pojawienia się pęknięć lub uszkodzenia konstrukcji natychmiast zgłosić ten fakt do nadzoru budowlanego.
