UCHWAŁA NR 506/2016
ZARZĄDU POWIATU NOWOSĄDECKIEGO

w sprawie wyrażenia zgody na likwidację środków trwałych

OCENA TECHNICZNA

DOKUMENTACJA FOTOGRAFICZNA

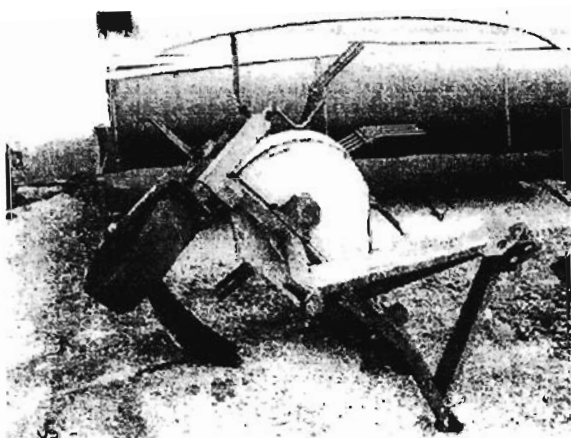
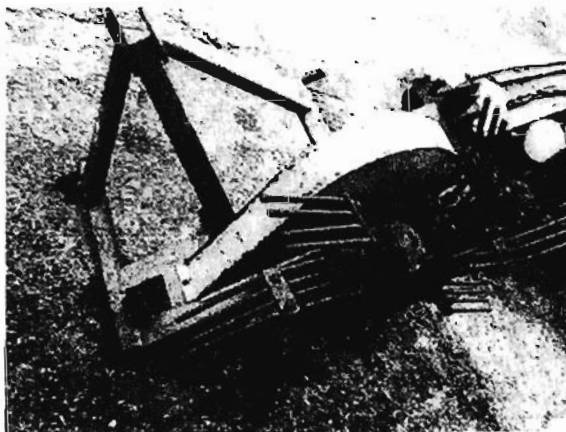
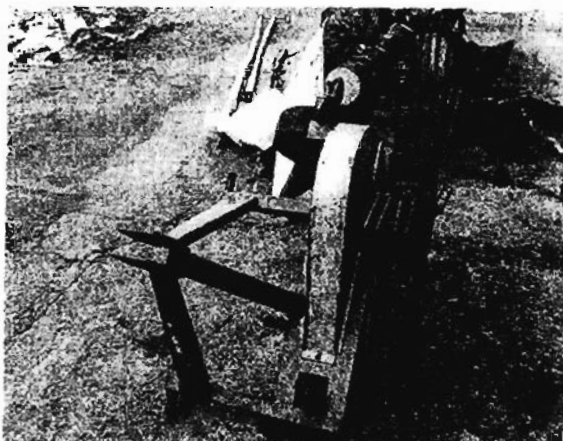
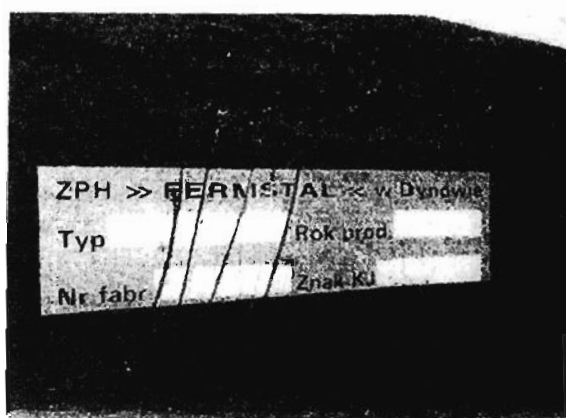
Przekazana do badania kopaczka do ziemniaków znajduje się w złym stanie technicznym.

Rama, łożyskowanie podporowego koła jezdne i koło jezdne, korpus i mechanizm napędowy odrzutnika gwiazdowego oraz rozrzutnik gwiazdowy skorodowane.
Powiększone luzy w przekładni napędu odrzutnika gwiazdowego.

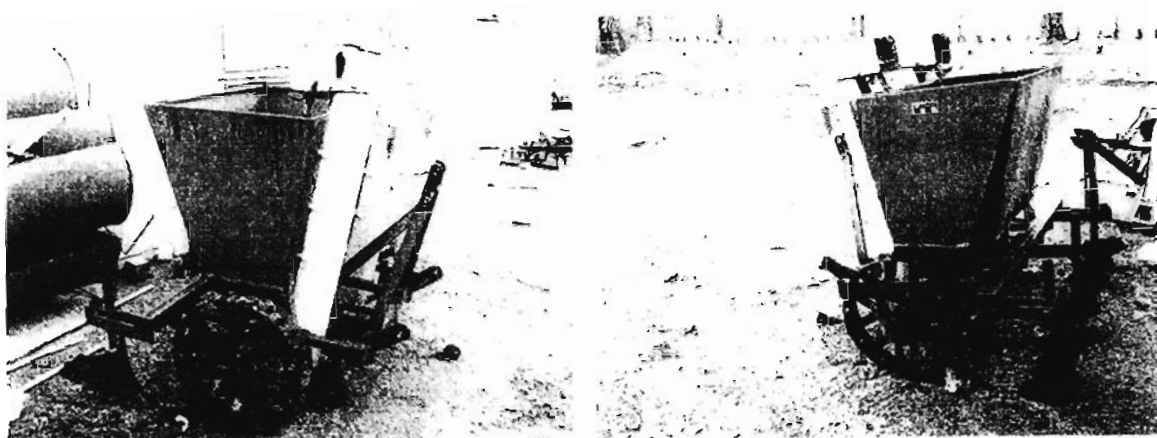
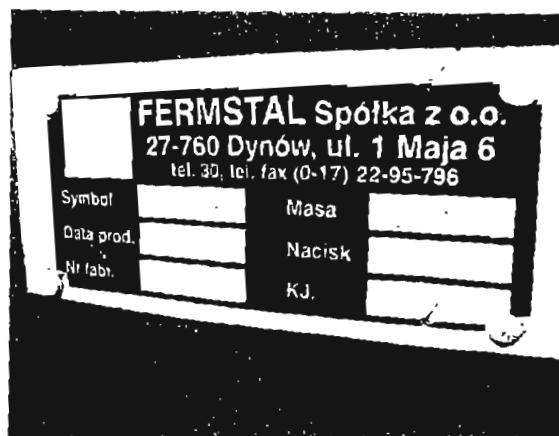
Przekazana do badania sadzarka do ziemniaków znajduje się w złym stanie technicznym z uwagi na korozję elementów ramy, zbiornika zasypowego, czerpaków, łańcuchów, lemieszów redlic i kół jezdnych. Łożyskowanie łańcuchów zużyte – nadmierne luzy.

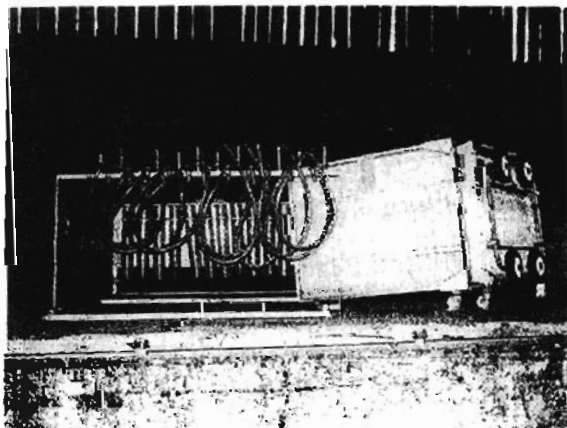
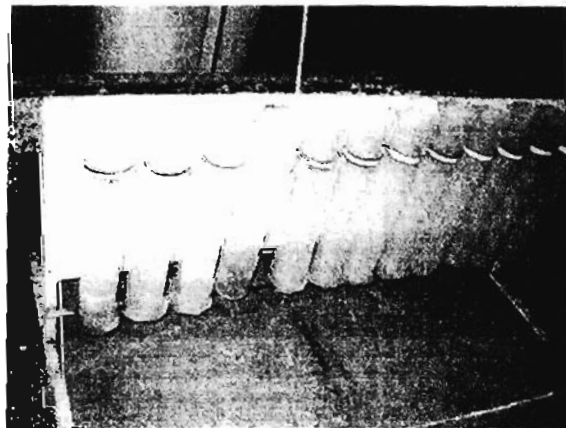
Przekazany do badania stół „typu Lurmark” do badania rozpylaczy opryskiwaczy znajduje się w dobrym stanie technicznym.

Elementy stołu wykazują małe zużycie eksploatacyjne, co świadczy, że przedmiotowe urządzenie nie było intensywnie używane.

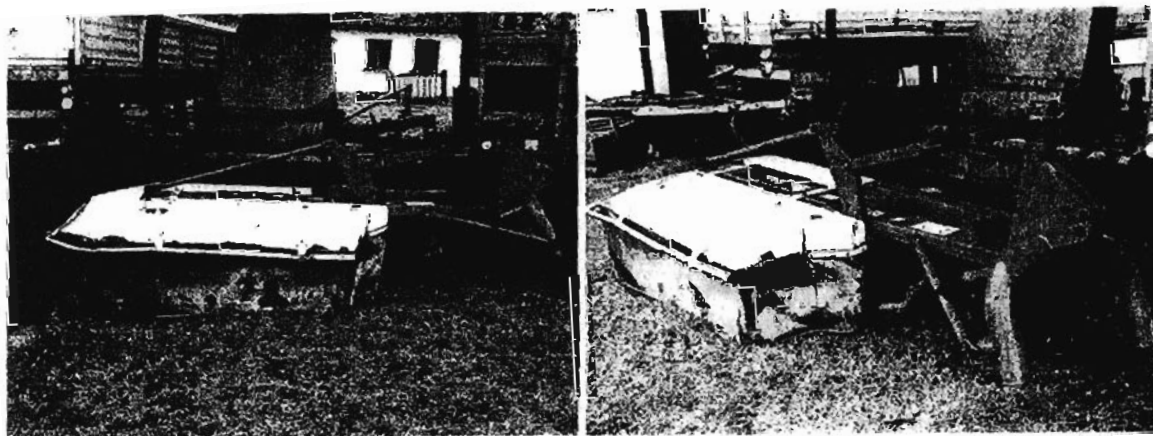
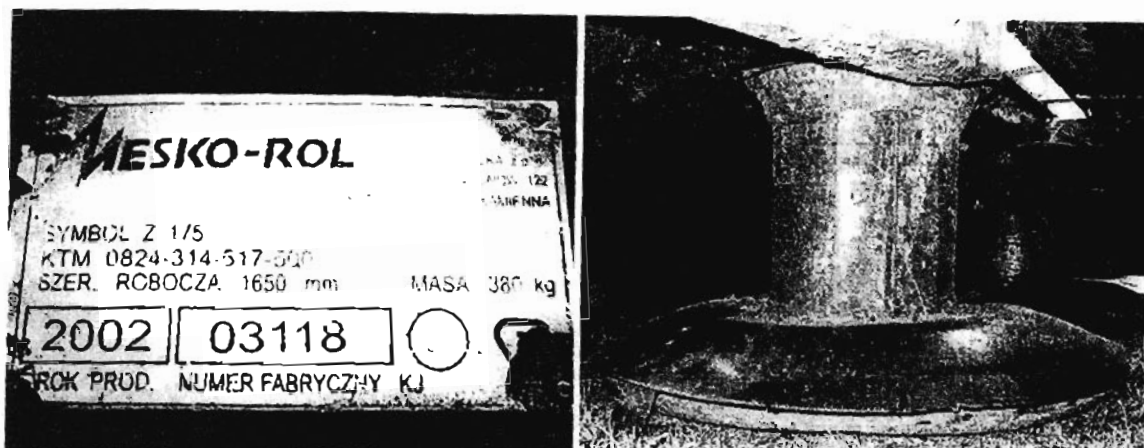
Znaczne zużycie eksploatacyjne elementów napędu pośredniego, napędu głównego, bębnow, noży listew transportowych, pasów klinowych jak również pęknięcia szkieletu konstrukcji oraz korozja materiału.

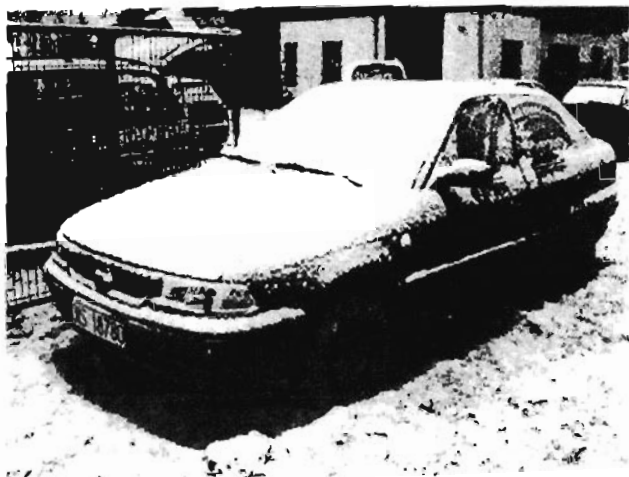
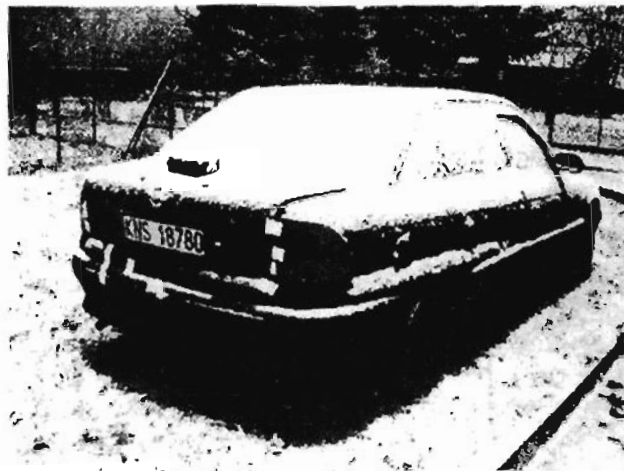
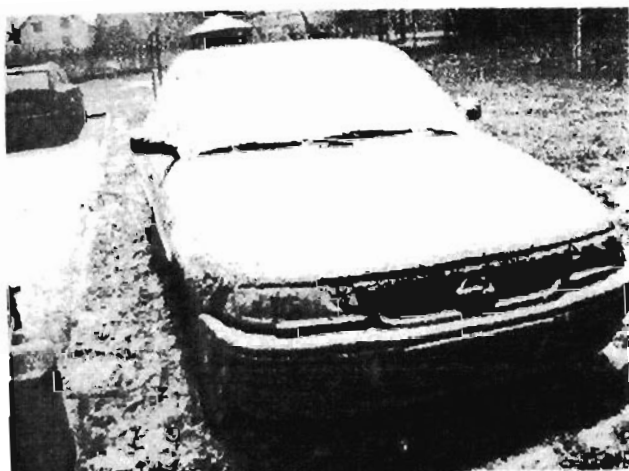
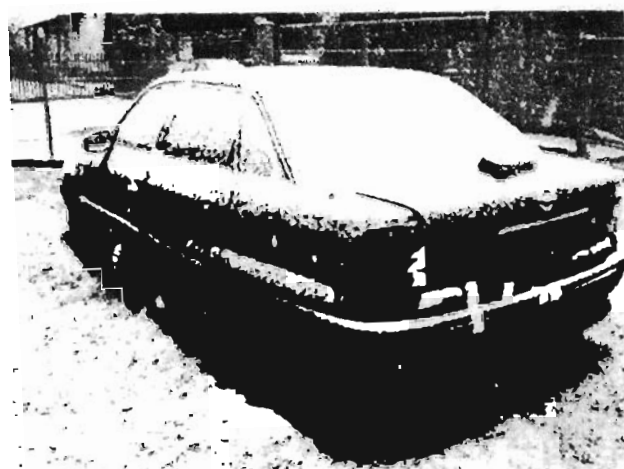
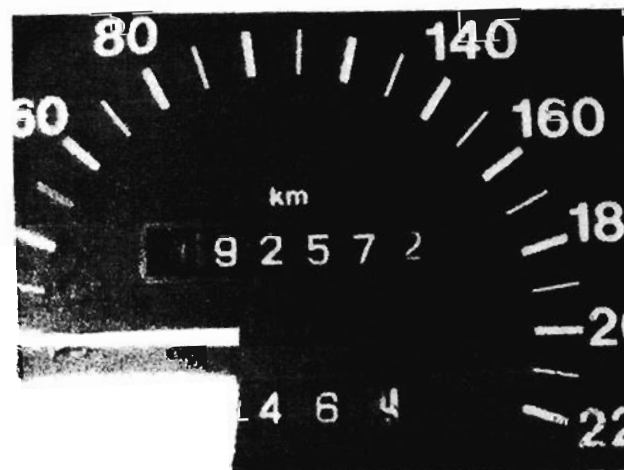
Do badania i oględzin przedstawiono pojazd w stanie uszkodzonym, po wypadku/kolizji drogowej z początku miesiąca grudnia 2015 roku. Od wystąpienia szkody komunikacyjnej pojazd nie użytkowany, tj przez okres około 3 miesięcy w sezonie zimowym. W wyniku kolizji pojazd posiada uszkodzony tył karoserii.

- pojazdu nie można uruchomić, całkowicie rozładowany akumulator, brak możliwości wykonania jazdy próbnej.
- w wyniku kolizji uszkodzone: pokrywa bagażnika, zderzak tylny, lampy tylne, pas tylny podłogi bagażnika,
- w dolnych partiach nadwozia stwierdzono liczne i rozległe ogniska korozji,
- listwy ozdobne poziome na wszystkich drzwiach odklejają się.
- ponadnormatywna grubość powłoki lakierowej na pokrywie silnika i błotniku przednim prawym świadczy o wykonywanej wcześniej naprawie blacharsko/lakierniczej pojazdu.
- zamek w drzwiach kierowcy zacina się.
- komora silnika zabrudzenia drogowe,
- elementy ciemne układu hamulcowego zardzewiałe.
