Karta rejestracyjna osuwiska

1. Miejscowość: Kadcza	2. Gmina: Łącko	3. Powiat: nowosądecki	4. Województwo: małopolskie
5. Mapa topograficzna 1:10 000 (godło, nazwa): M-34-90-A-c-1	6. Arkusz SMGP 1:50 000: 1035 - Nowy Sącz	7. Współrzędne geograficzne: 20° 33' 18" E 49° 32' 33" N	
8. Kraina geograficzna: Pogórze Łąckie	9. Jednostka tektoniczna: jednostka magurska	10. Zlewnia: Dunajec	
11. Inne dane lokalizacyjne: Osuwisko rozwinięte jest na lewym brzegu rzeki Dunajec na stromym stoku - zlokalizowane na działkach o nr ew. 726, 728/3, 728/4 w przysiółku Podgóra.

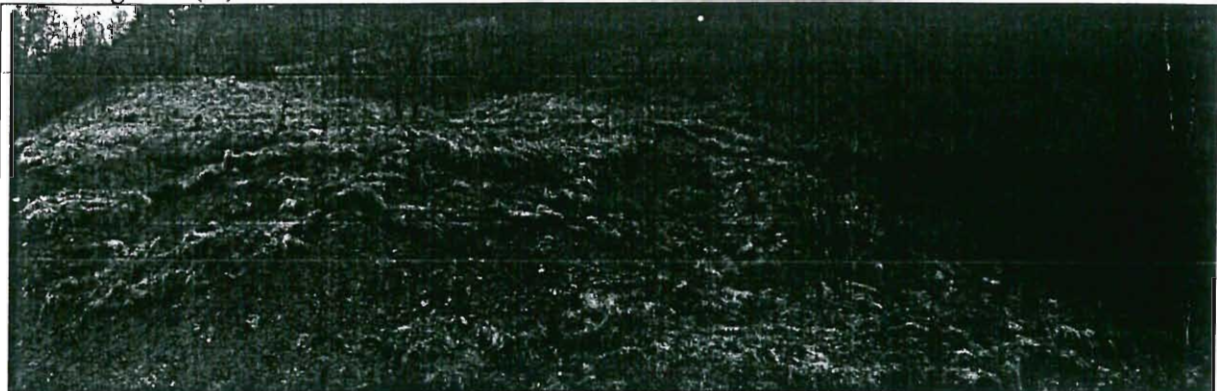
9. Wysokość skarpy głównej: 3 m	10. Nachylenie skarpy głównej: 35°	11. Szczeliny powyżej skarpy głównej: brak	12. Skarpy wtórne: świeża (2010 r.) skarpa: 2,5 m wys., 45° nach., szczeliny i pęknięcia gruntu w środkowej i dolnej części osuwiska
---	--	--	--

Widok na aktywną część osuwiska - skarpy wtórne

W części aktywnej osuwiska można wykonać doraźne prace polegające głównie na odwodnieniu tej strefy, co powinno przyczynić się do spowolnienia ruchów osuwiskowych. W przypadku dalszych ruchów i uszkodzeń budynków mieszkalnych powodujących zagrożenie zdrowia i życia mieszkańców, budynek powinien być wyłączony z użytkowania. Proponuje się, aby odbudowy dokonać na terenie nie objętym i nie zagrożonym procesami osuwiskowymi.

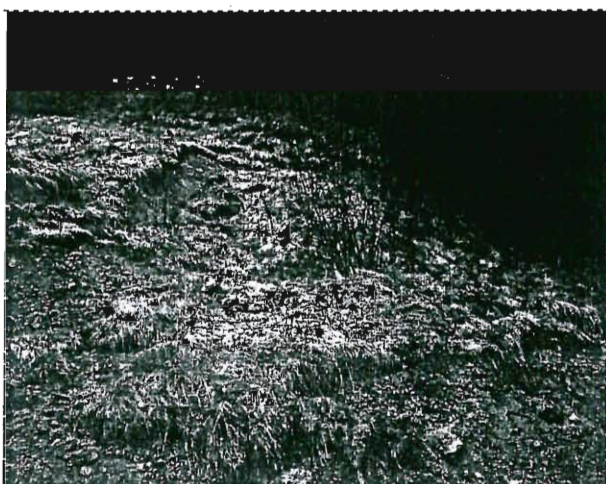
Istnieje możliwość wystąpienia dalszych ruchów osuwiskowych po długotrwałych lub katastrofalnych opadach atmosferycznych. Uplastycznienie utworów koluwalnych wywołane przez opady może powodować powstawanie kolejnych powierzchni ścięcia, a w konsekwencji dalszy rozwój osuwiska. Stwarza to zagrożenie całkowitego zatamowania potoku i uszkodzenia budynków mieszkalnych poniżej osuwiska przez napierający z góry jezór osuwiska.

Czoło jezora aktywnej części osuwiska

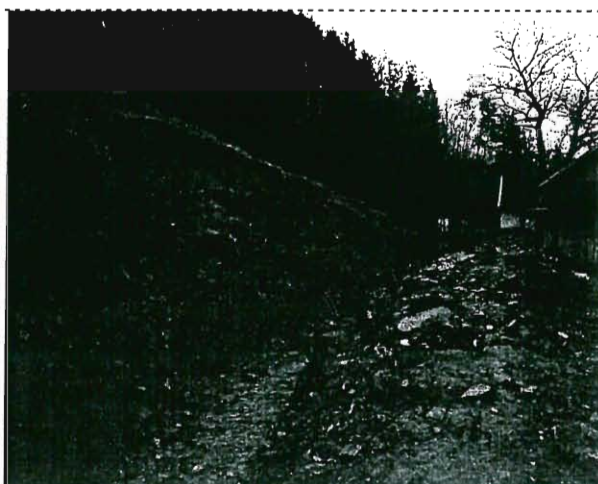
1. Uprawy: -	6. Uprawy: degradacja stoku
2. Zabudowa: zalane budynki mieszkalne i gospodarcze, zasypany budynek gospodarczy	7. Zabudowa: w przypadku dalszego rozwoju aktywnej części osuwiska możliwość zniszczenia budynku przez napierający jezior osuwiskowy
3. Infrastruktura komunikacyjna: zasypana droga i uszkodzone mostki na potoku	8. Infrastruktura komunikacyjna: możliwość zniszczenia drogi gminnej
4. Linie przesyłowe: nie stwierdzono	9. Linie przesyłowe: możliwość uszkodzenia przyłączy
5. Inne: zniszczony wał wzdłuż koryta potoku	10. Inne: możliwość całkowitego zatamowania koryta

Czoło jezora aktywnej części osuwiska zasypujące potok

Osuwisko czynne. Istnieje duże ryzyko, że przy kolejnych ruchach osuwiskowych, spowodowanych opadami atmosferycznymi, koryto potoku zostanie całkowicie zasypane, a zabudowania zostaną zalane przez potok. Ze względu na współcześnie zachodzące procesy osuwiskowe, skalę osuwiska oraz ze względów ekonomicznych (koszt realizacji zabezpieczenia do korzyści możliwych do osiągnięcia – zabezpieczenia są niezwykle kosztowne i nie dają gwarancji trwałości) nie ma możliwości stabilizacji całości jak i fragmentów osuwiska. Koryto potoku powinno zostać odsunięte od stoku i przeniesione na południe od zabudowań.
