Karta rejestracyjna osuwiska

Numer roboczy osuwiska:

1. Miejscowość: Obidza	2. Gmina: Łącko	3. Powiat: nowosądecki	4. Województwo: małopolskie
5. Mapa topograficzna 1:10 000 (godło, nazwa): M-34-90-A-c-3	6. Arkusz SMGP 1:50 000: 1035 – Nowy Sącz	7. Współrzędne geograficzne: 20° 31' 20,8" E 49° 31' 20,8" N	
8. Kraina geograficzna: Beskid Sądecki – – Pasma Radziejowej	9. Jednostka tektoniczna: jednostka magurska	10. Zlewnia: Potok Obidzki	
11. Inne dane lokalizacyjne: Przysiółek Musolówka, ok. 0,3 km na S od ujścia Potoku Obidzkiego do Dunajca. Osuwisko zlokalizowane na działce nr 39.

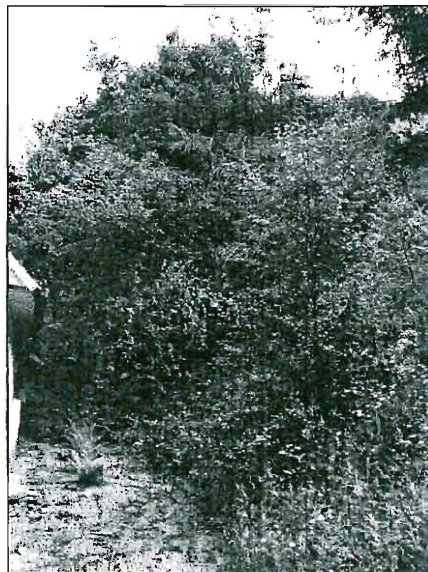
1. Sytuacja geomorfologiczna: stok – dolna część	2. Układ geologiczny: subsekwentne	
3. Rodzaj materiału: zwietrzelinowe	4. Rodzaj ruchu: splyw	5. Stopień aktywności: aktywne
6. Krótki opis słowny: Niewielkie powierzchniowo osuwisko zwietrzelinowe, powstałe w dolnej, stromej części stoku. Osuwisko jest świeża, aktywną formą i ma charakter spływu błotnego. Osunięte koluwia (jęzor osuwiskowy) spowodowały zniszczenie 2 budynków: mieszkalnego i gospodarczego. Główną przyczyną powstania osuwiska było uplastycznienie, a nawet upłynnienie gruntu przepojonego wodą, w wyniku infiltracji wody opadowej, będących efektem obfitych opadów atmosferycznych.

Skarpa oraz fragment jezora osuwiskowego powyżej domu.

Zabezpieczenie osuwiska jest możliwe, ale wiązałoby się z wysokimi kosztami wykonania prac. W przypadku zamiaru stabilizacji osuwiska należy najpierw wykonać dokumentację geologiczno-inżynierską oraz przeprowadzić kalkulację kosztów (koszt realizacji zabezpieczenia do możliwych do osiągnięcia korzyści).

Jednak ze względu na usytuowanie zniszczonych zabudowań i duże prawdopodobieństwo wystąpienia dalszych ruchów osuwiskowych (spływów), należy wykluczyć odbudowę budynków w ich dotychczasowych miejscach.

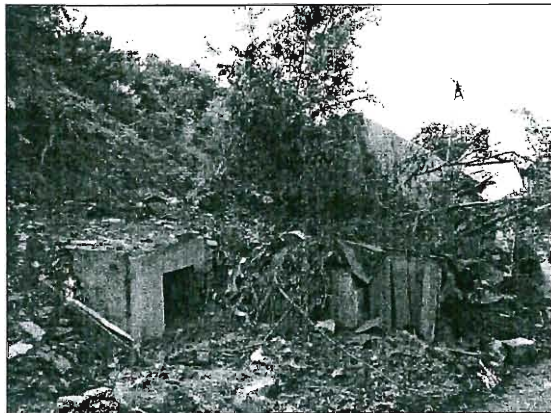
1. Uprawy: nie stwierdzono	6. Uprawy: nie występują
2. Zabudowa: zniszczony 1 budynek mieszkalny oraz 1 budynek gospodarczy	7. Zabudowa: możliwość uszkodzenia budynków położonych na południe od osuwiska
3. Infrastruktura komunikacyjna: częściowe zasypanie koluwiami drogi dojazdowej do posesji	8. Infrastruktura komunikacyjna: nie występują
4. Linie przesyłowe: nie stwierdzono	9. Linie przesyłowe: możliwość uszkodzenia przyłączy
5. Inne: nie stwierdzono	10. Inne: nie występują

Zniszczone zabudowania gospodarskie.

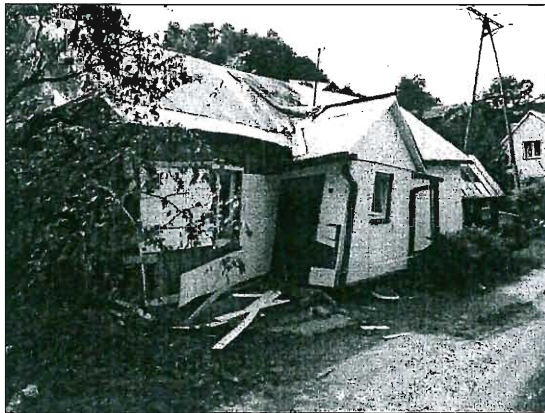
Zniszczony dom mieszkalny.
