Karta dokumentacyjna osuwiska

1 2 - 1 0 - 0 9 2 -

1. Miejscowość: Wola Kosnowa	2. Gmina: Łącko	3. Powiat: nowosądecki	4. Województwo: małopolskie
5. Mapa topograficzna 1:10 000 (godło, nazwa): M-34-89-B-b-3	6. Arkusz SMGP 1:50 000: 1034-Łącko	7. Współrzędne geograficzne: 20° 23' 47,7" E 49° 35' 50,7" N	
8. Kraina geograficzna: Pogórze Łąckie	9. Jednostka tektoniczna: jednostka magurska	10. Zlewnia: Czarna Woda	
11. Inne dane lokalizacyjne: Osuwisko rozwinięte jest na w obszarze źródłowym prawobocznego dopływu Czarnej Wody w rejonie osiedla Zagórze.

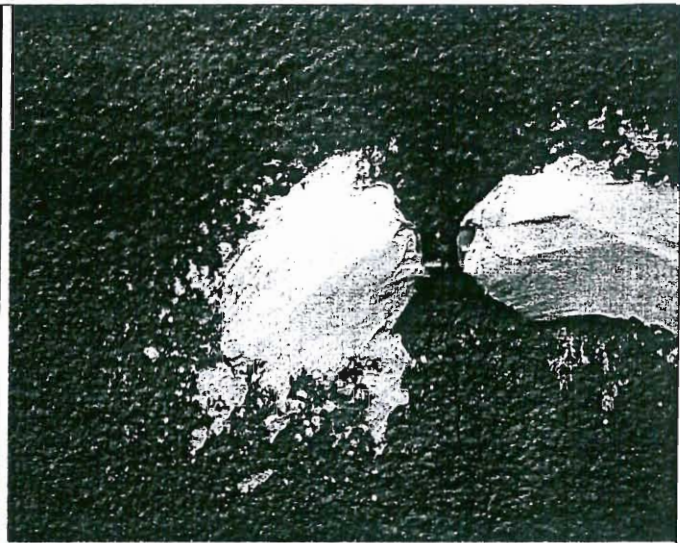
Pęknięte szkiełko pomiarowe

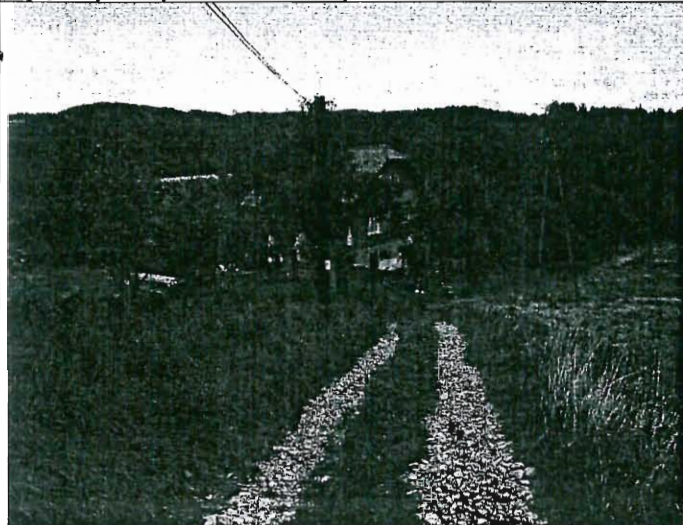
1. Uprawy: zniekształcenia powierzchni w postaci świeżych skarp, szczelin oraz nabrzmień, które utrudniają prace rolnicze,	6. Uprawy: dalsze zniekształcenia powierzchni terenów upraw rolnych oraz łąk
2. Zabudowa: uszkodzone zostały 3 budynki: mieszkalny, stodoła oraz gospodarczy	7. Zabudowa: dalsze uszkodzenia budynków aż do wystąpienia katastrofy budowlanej
3. Infrastruktura komunikacyjna: —	8. Infrastruktura komunikacyjna: w wyniku przesuwania się skarpy osuwiskowej ku górze możliwe uszkodzenie drogi gminnej
4. Linie przesyłowe: —	9. Linie przesyłowe: bardzo prawdopodobne uszkodzenie linii przesyłowych znajdujących się na terenie osuwiska
5. Inne: —	10. Inne: —

Gospodarstwo na osuwisku

Osuwisko czynne. Brak możliwości stabilizacji całości jak i fragmentów osuwiska, ze względu na miąższość koluwiów oraz współcześnie zachodzące procesy osuwiskowe, a stabilizacja ekonomicznie nie jest uzasadniona. Zniszczone budynki nie nadają się do remontu, mieszkańcy powinni zostać przesiedleni. Obecność spękanych szkiełek wskazuje dodatkowo na zachodzące ciągle procesy osuwiskowe i dalszą destrukcję budynków. Budynek mieszkalny był zabezpieczony, ale zabezpieczenie nie spełniło swojej roli, dlatego jedynym wyjściem jest możliwe szybkie podjęcie decyzji o przesiedleniu mieszkańców poza obszar osuwiska. **Obszar osuwiska w całości wraz ze strefą buforową powinien być wyłączony z dalszej zabudowy w planach zagospodarowania przestrzennego.** Linie energetyczne, gazowe i wodociągowe powinno się przenieść poza obszar osuwiska. W przypadku uszkodzenia drogi gminnej można się podjąć próby stabilizacji osuwiska, ale powinna być poprzedzona dokumentacją geologiczno-inżynierską, która wykaże możliwość stabilizacji lub ją wykluczy.
