Karta dokumentacyjna osuwiska

1	2	-	1	0	-	0	9	2	-						
														9

1. Miejscowość: Czarny Potok	2. Gmina: 1034 -Łącko	3. Powiat: nowosądecki	4. Województwo: małopolskie
5. Mapa topograficzna 1:10 000 (godło, nazwa): M-34-89-B-b-4	6. Arkusz SMGP 1:50 000: 1034- Łącko	7. Współrzędne geograficzne: 20° 28' 36,2" E 49° 35' 01,7" N	
8. Kraina geograficzna: Pogórze Łąckie	9. Jednostka tektoniczna: jednostka magurska	10. Zlewnia: Jastrzębik	
11. Inne dane lokalizacyjne: Osuwisko rozwinięte jest na prawym brzegu prawobocznego dopływu potoku Jastrzębik w miejscowości Czarny Potok ma zachód od kościoła, Czarny Potok 18.

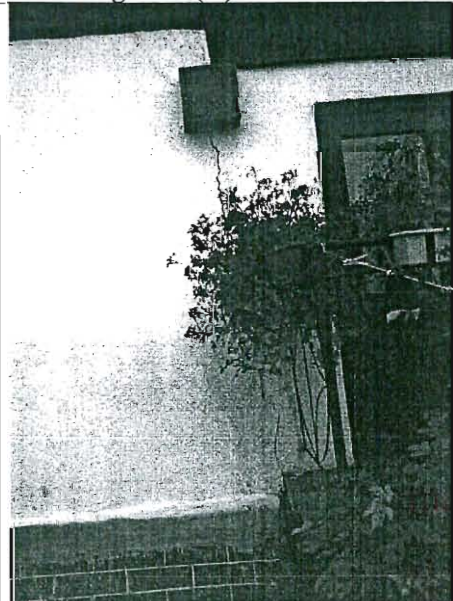
1. Uprawy: zniekształcenia powierzchni w postaci świeżych skarpi, szczelin oraz świeżych osunięć (zob., fot.), które utrudniają prace rolnicze,	6. Uprawy: dalsze zniekształcenia powierzchni terenów upraw rolnych
2. Zabudowa: uszkodzony budynek mieszkalny: spękania i szczeliny do 3 cm, poniżej budynku otwarta szczelina	7. Zabudowa: możliwe dalsze uszkodzenia budynku mieszkalnego, zagrożony budynek gospodarczy
3. Infrastruktura komunikacyjna: —	8. Infrastruktura komunikacyjna: —
4. Linie przesyłowe: —	9. Linie przesyłowe: bardzo prawdopodobne uszkodzenie linii przesyłowych znajdujących się na terenie osuwiska
5. Inne: —	10. Inne: —

Spękania na budynku mieszkalnym

Osuwisko czynne. Brak możliwości stabilizacji całości jak i fragmentów osuwiska, ze względu na współcześnie zachodzące procesy osuwiskowe, a stabilizacja ekonomicznie nie jest uzasadniona. Uszkodzony budynek nie nadają się do remontu, mieszkańcy powinni zostać przesiedleni. Obecność świeżych i otwartych szczelin w gruncie dokumentuje zachodzące ciągle procesy osuwiskowe, które mają wpływ na dalszą destrukcję budynku. Budynek mieszkalny był zabezpieczany, ale zabezpieczenie nie spełniło swojej roli, dlatego jedynym skutecznym wyjściem jest możliwe szybkie podjęcie decyzji o przesiedleniu poza obszar osuwiska. **Obszar osuwiska w całości wraz ze strefą buforową powinien być wyłączony z dalszej zabudowy w planach zagospodarowania przestrzennego.**

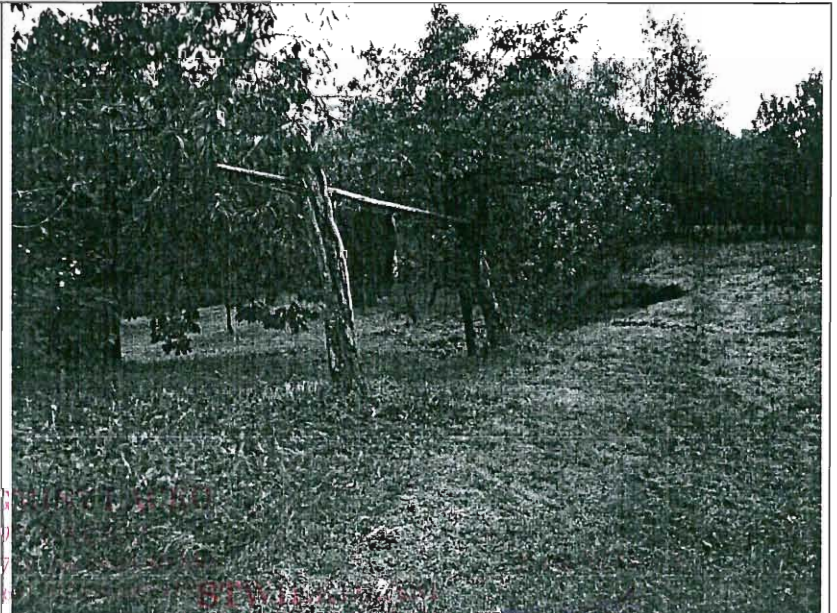
Świeża skarpa główna osuwiska

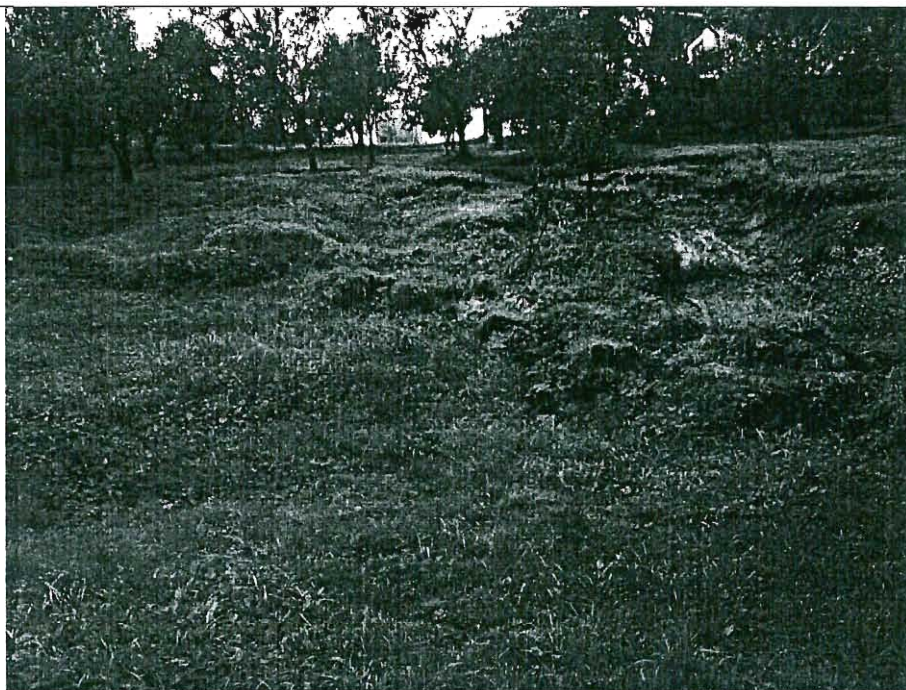
Świeże osunięcia wraz z drzewami owocowymi w środkowej części osuwiska
