Karta dokumentacyjna osuwiska wraz z opinią

1. Miejscowość: Łazy Biegonickie	2. Gmina: Stary Sącz	3. Powiat: sądecki	4. Województwo: małopolskie
5. Mapa topograficzna 1 : 10 000 (<i>godło, nazwa</i>): M-34-90-A-d-1 Stary Sącz		6. Arkusze SMGP 1:50 000: Nowy Sącz	7. Współrzędne geograficzne: 20°40'41"E 49°31'55"N
8. Kraina geograficzna: Kotlina Sądecka	9. Jednostka tektoniczna: magurska	10. Zlewnia: Potok Biegonicki	11. Inne dane lokalizacyjne Działka nr 106/5

Opinia do Karty Dokumentacyjnej Osuwiska w miejscowości Łazy Biegonickie 46, 95, 97, 101, 108, 111, gmina Stary Sącz (nr roboczy SS - 20)

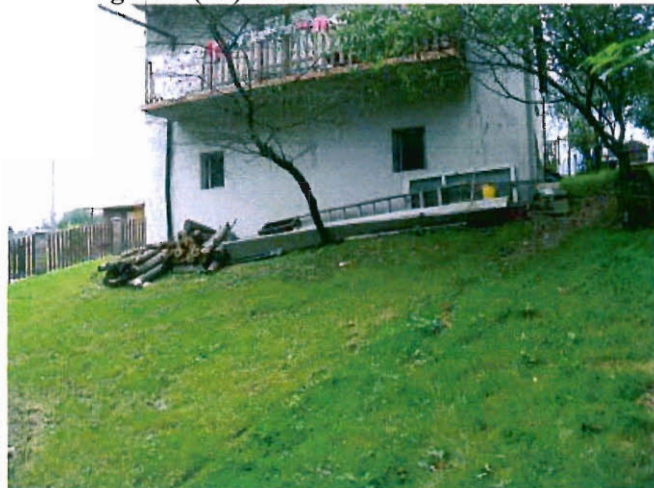
1. Uprawy: zniekształcenia powierzchni, progi, szczeliny	6. Uprawy: -
2. Zabudowa: -	7. Zabudowa: budynek mieszkalny
3. Infrastruktura komunikacyjna: -	8. Infrastruktura komunikacyjna: -
4. Linie przesyłowe: -	9. Linie przesyłowe: -
5. Inne: -	10. Inne: wodociąg
11. Ocena możliwości wystąpienia dalszych ruchów osuwiskowych: Osuwisko aktywne, wyraźne zniekształcenie powierzchni stwierdzono na całej długości osuwiska, duża możliwość rozwoju zwłaszcza w górę stoku

zagrożony budynek mieszkalny

Cały obszar osuwiska należy wyłączyć z zabudowy.

- p. 4,1 dla osuwiska o powierzchni 0.01 ha w p. 14 oprócz mapy powinien być szczegółowy szkic,
- p. 8,3 uzupełnić o inne przyczyny ruchu osuwiskowego,
- p. 14 - poprawić legendę do mapy usuwając zbędne oznaczenia,
- p. 17 –Ze zdjęć p. 16 i p. 10.7 wynika, że 1 budynek jest zagrożony, a nie określono jakie działania należy podjąć dla niego. Powinny tu być jednoznaczne zalecenia.

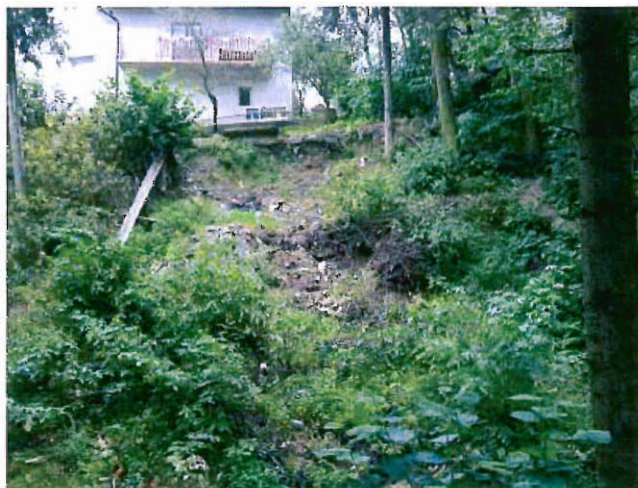
1. Sytuacja geomorfologiczna: skarpa przykorytowa	2. Układ geologiczny: insekwentne
3. Rodzaj materiału: osuwisko zwietrzelinowe	4. Rodzaj ruchu: ZSUW
5. Stopień aktywności: aktywne	
6. Krótki opis słowny: Niewielkie osuwisko zwietrzelinowe, na skarpie przykorytowej potoku, powstałe w czerwcu 2010 r po intensywnych opadach atmosferycznych. Osuwisko to jest kontynuacją wcześniej powstałego i zabezpieczonego osuwiska poniżej omawianego potoku. Osuwisko to ma postać wąskiej rynny o szerokości ca 7m. Skarpa osuwiska znajduje się poniżej betonowego szamba. Powierzchnia osuwiska znacznie urozmaicona. Można tu obserwować skarpy wewnątrzosuwiskowe, progi, spłaszczenia i zagłębienia. Powyżej osuwiska w odległości ca 10 znajduje się budynek mieszkalny, który jest zagrożony.

widok na osuwisko od dołu

Na obecnym etapie rozpoznania można stwierdzić, że mamy do czynienia z aktywnym małym osuwiskiem na skarpie potoku, które rozwinęło się powyżej wcześniej zabezpieczonego osuwiska. Jest to jakby kontynuacja tego zabezpieczonego osuwiska. Wskazany jest zabezpieczenie powierzchniowe osuwiska np. przy pomocy gwoździowanej geosiatki lub geokraty.

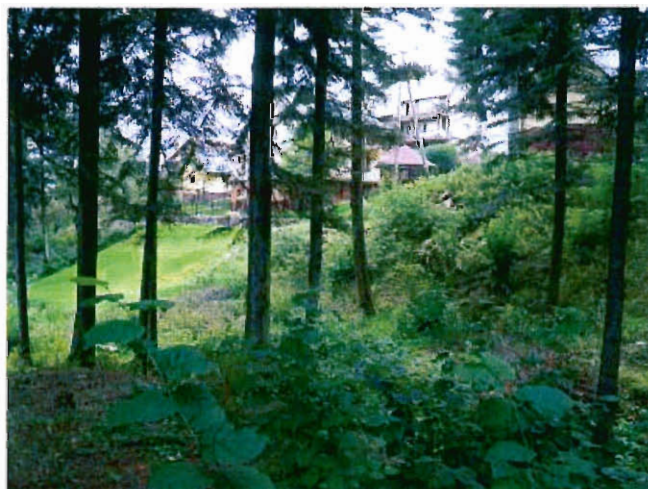
wcześniej wykonano zabezpieczenie osuwiska sąsiedniego poniżej (w dół cieku)

skarpa z osuwiskiem aktywnym i sąsiednim zabezpieczonym
