Karta dokumentacyjna osuwiska wraz z opinią (uzupełniona)

1. Miejscowość: Łazy Biegonickie	2. Gmina: Stary Sącz	3. Powiat: nowosądecki	4. Województwo: małopolskie
5. Mapa topograficzna 1 : 10 000 (godło, nazwa): M-34-90-A-d-1 Stary Sącz	6. Arkusz SMGP 1:50 000: Nowy Sącz (1035)	7. Współrzędne geograficzne: 20 ^o 40'50,06" E 49 ^o 33'59,81"N	
8. Kraina geograficzna: Kotlina Sądecka	9. Jednostka tektoniczna: magurska	10. Zlewnia: potok Szczubanowski	11. Inne dane lokalizacyjne potok Szczubanowski działki nr 106/5; 106/18; 106/3; 106/19; 106/2; 106/1; 106/20; 104/2; 104/4; 104/5

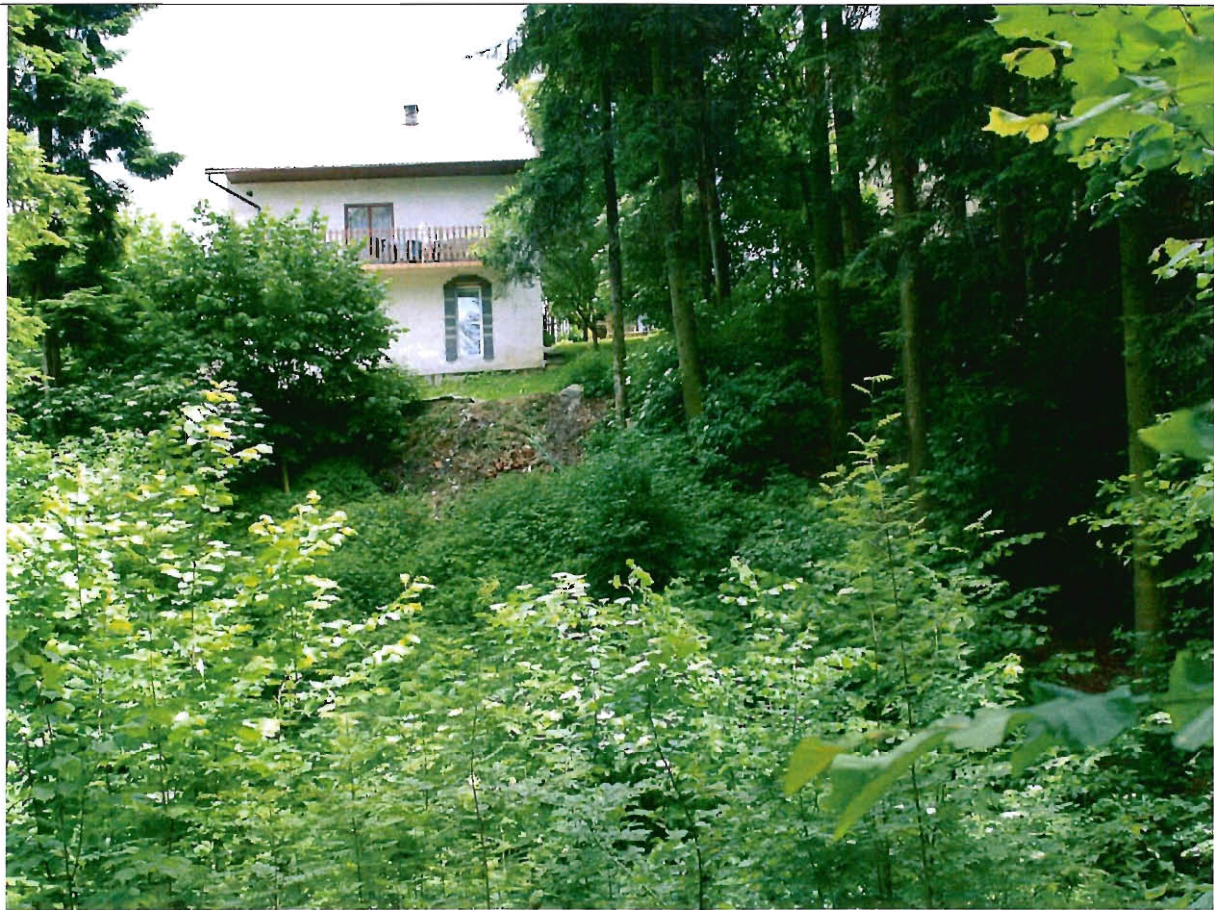
6. Krótki opis słowny: Zespół osuwisk występujących wzdłuż prawostronnej części doliny wciosowej. Osuwiska w południowej części aktywne, o wyraźnych skarpach, zagrażające budynkom nad skarpami. Wyraźne i świeże deformacje terenu wskazują na to, że osuwisko nie osiągnęło stanu równowagi. Niekorzystna geometria stoku występująca wzdłuż całej prawostronnej części doliny wciosowej sprzyjać będzie dalszym przemieszczeniom gruntu. Zagrożeniem są intensywne lub długotrwałych opady oraz dodatkowe obciążenia związane z różnego rodzaju nasypami. Koluwia obejmują grunty powierzchniowe oraz podłoże fliszowe. Dodatkowe obciążenie gruntu osuwiskowego wodą, lub nasypami może w efekcie doprowadzić do przekroczenia granicy wytrzymałości na ścinanie, powodując ruch osuwiska, co w przyszłości może doprowadzić do rozwoju osuwiska w górę stoku. Stabilizacja osuwiska powinna być poprzedzona odpowiednią dokumentacją geologiczną. Należy wykonać jedną dokumentację dla całej prawostronnej części doliny wciosowej, na której występują osuwiska (KRO 1,3,4,5,7).

osuwisko w południowej części jest czynne, prawdopodobne jest nasilenie ruchów osuwiskowych po długotrwałych opadach lub wystąpieniu innych zjawisk o charakterze katastrofalnym.

Fot.1. Widok na skarpe główną południowej części osuwiska

Osuwiska czynne. Stabilizacja jest możliwa, ale będzie trudna i kosztowna. Poprzedzona powinna być szczegółowymi badaniami geologicznymi o wkopy lub wiercenia pełnordzeniowe z użyciem podwójnego aparatu rdzeniowego. Otwory i przeprowadzone prace powinny udokumentować powierzchnię poślizgu oraz budowę podłoża osuwiska, w tym określić kierunek zapadania warstw. Powinny one być zakończone w utworach nienaruszonych (co najmniej 3 m poniżej najniższej powierzchni poślizgu). Całość materiału rdzeniowego powinna mieć dokumentację fotograficzną. Dokumentacja oraz projekt powinny zawierać obliczenia stateczności osuwiska zarówno przed jak i po zastosowaniu zabezpieczenia. Projekty i dokumentacja powinny uzyskać pozytywną opinię PIG-PIB. PIG-PIB.

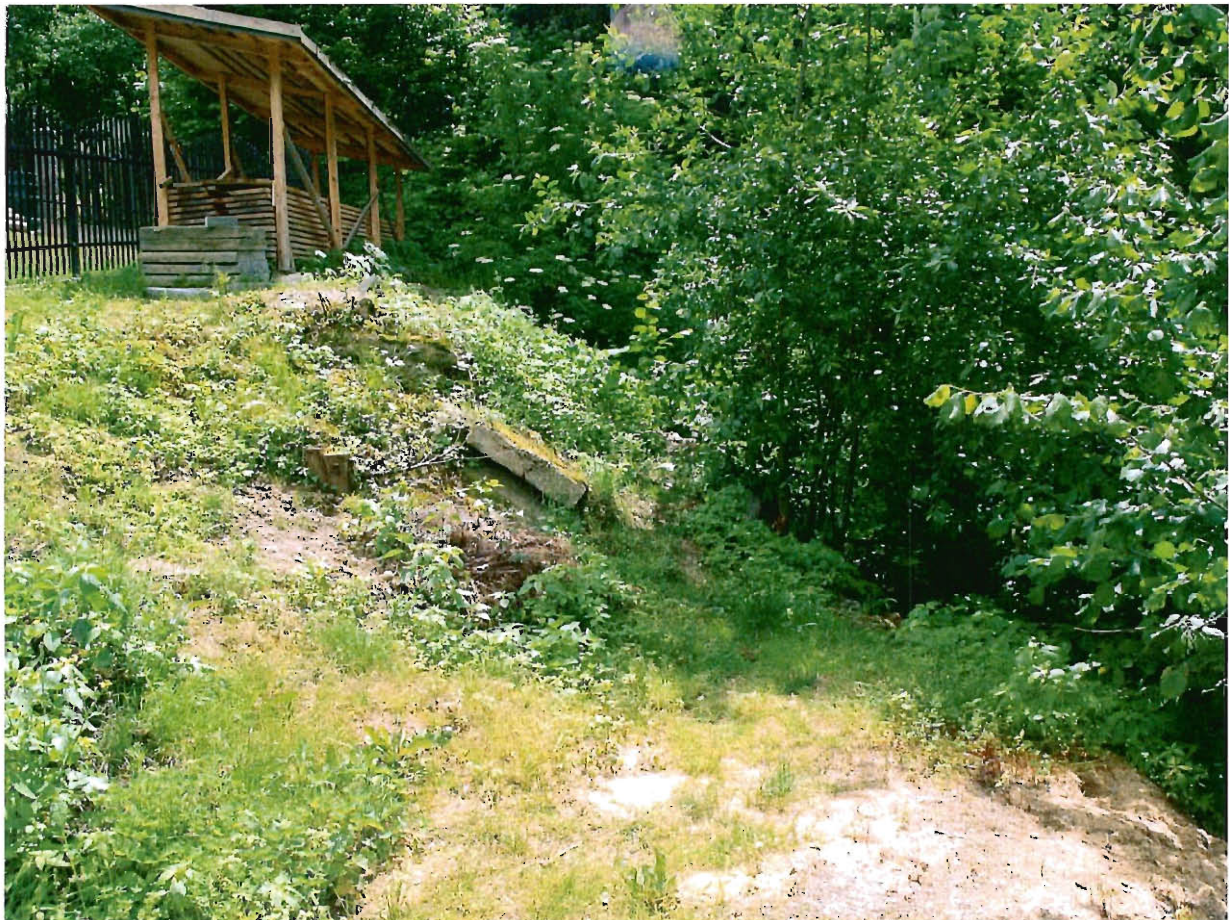
Fot.2. Skarpa na granicy działek 106/3 i 106/19
