Karta dokumentacyjna osuwiska wraz z opinią

1. Miejscowość: Barcice Dolne	2. Gmina: Stary Sącz	3. Powiat: sądecki	4. Województwo: małopolskie
5. Mapa topograficzna 1 : 10 000 (<i>godło, nazwa</i>): M-34-90-A-d-3 Barcice	6. Arkusz SMGP 1:50 000: Nowy Sącz	7. Współrzędne geograficzne: 20°37'50"E 49°29'42"N	
8. Kraina geograficzna: Kotlina Sądecka	9. Jednostka tektoniczna: magurska	10. Zlewnia: Poprad	11. Inne dane lokalizacyjne działki nr 76 i 79 + działki nr 80,82 i 83

Opinia do Karty Dokumentacyjnej Osuwiska w miejscowości Barcice Dolne, gmina Stary Sącz (nr roboczy SS -1)

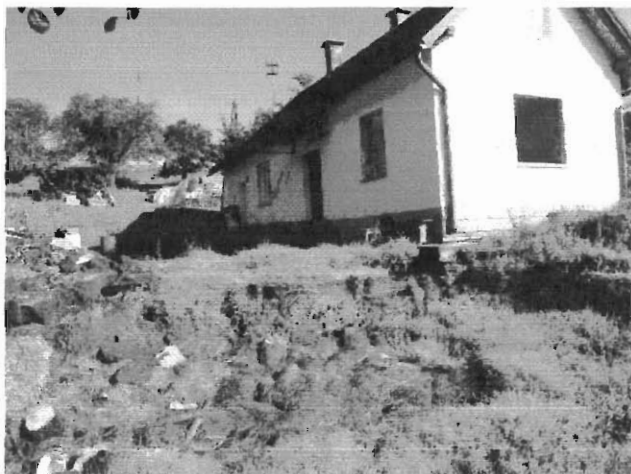
Skarpa poniżej budynku mieszkalnego

Ze względu na stwierdzony ruch całej części osuwiska do czoła jezora stabilizacja nie jest możliwa. Cały obszar osuwiska zaleca się wyłączyć z zabudowy.

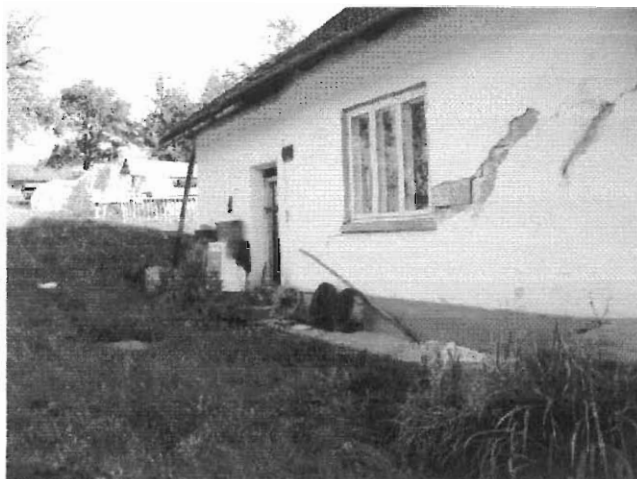
Uszkodzenia budynku mieszkalnego

Osuwisko w całości nie kwalifikuje się do zabezpieczenia ze względu na powierzchnię, miąższość koluwiów i podłoże geologiczne. W wyniku uaktywnienia został całkowicie zniszczony budynek gospodarczy i uszkodzony budynek mieszkalny. Zabezpieczenie i remont nie wskazane ze względu na duże koszty zabezpieczenia osuwiska, które musiałyby być poprzedzone dokumentacją geologiczno-inżynierską i projektem zabezpieczenia. Budynek mieszkalny z uszkodzoną konstrukcją winien być rozebrany.

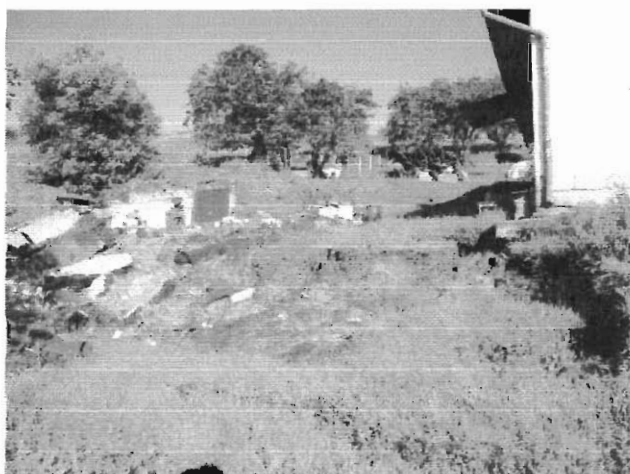
Zniszczony budynek gospodarczy i nowa skarpa

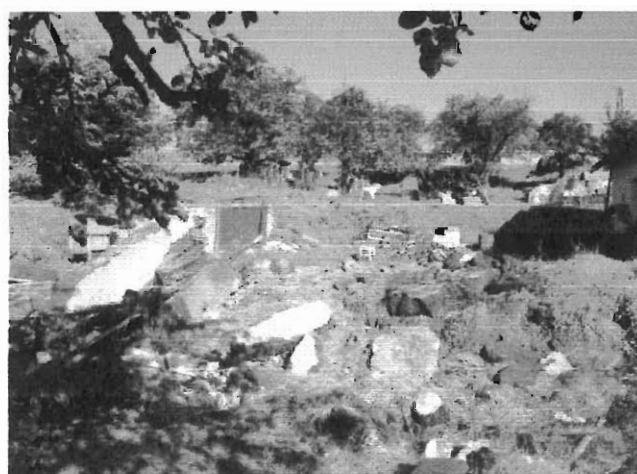
Miejsce po zniszczonym budynku gospodarczym
