## Karta dokumentacyjna osuwiska wraz z opinią

6

1. Miejscowość: Roztoka - Brzeziny	2. Gmina: Gródek nad Dunajcem	3. Powiat: nowosądecki	4. Województwo: małopolskie
5. Mapa topograficzna 1 : 10 000 (godło, nazwa): 174.313 Rożnów	6. Arkusz SMGP 1:50 000: Męcina (1018)	7. Współrzędne geograficzne: 20°44'24,9"E 49°47'42,7"N	
8. Kraina geograficzna: Pogórze Ciężkowickie Próg Czehowski	9. Jednostka tektoniczna: płasczowina śląska	10. Zlewnia: Dunajec	11. Inne dane lokalizacyjne Roztoka – Brzeziny 10 (Majdan,

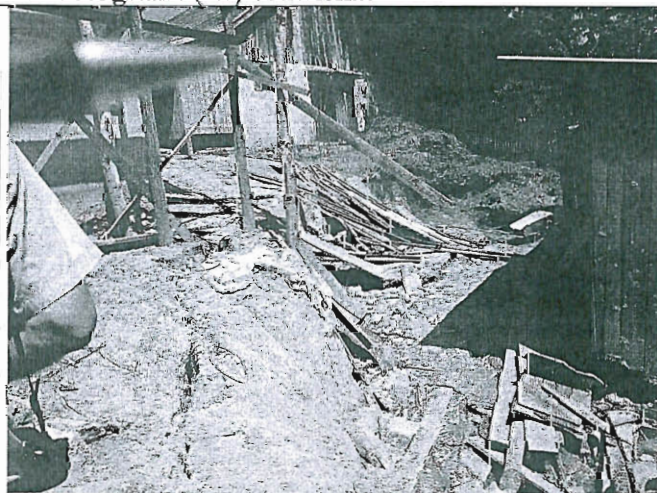
1. Sytuacja geomorfologiczna: stok dolny	2. Układ geologiczny: obsekwentne	
3. Rodzaj materiału: skalno-zwietrzelinowe	4. Rodzaj ruchu: zsuw	5. Stopień aktywności: aktywne
6. Krótki opis słowny: Osuwisko skalno-zwietrzelinowe, występujące w dolnej części stoku o charakterystycznym wydłużonym kształcie. Osuwisko rozpoczyna się skarpią główną o wysokości 1-2,5 m bezpośrednio poniżej budynku mieszkalnego. W skarpi tej stwierdzono świeże osunięcia i odkłucia w postaci progów i otwartych szczelin. Poniżej powierzchnia terenu jest nierówna, gdzie występują nabrzmienia, zagłębienia i niskie progi wewnątrzosuwickowe. Osuwisko uaktywniło się po opadach w maju 2010 roku. Zagrożone są budynki: gospodarczy i mieszkalny znajdujące się bezpośrednim sąsiedztwie świeżych skarp o wysokości do 1,5 m.

1. Uprawy: zniekształcenia powierzchni w postaci świeżych skarp, szczelin, które utrudniają prace rolnicze,	6. Uprawy: dalsze zniekształcenia powierzchni terenów upraw rolnych oraz łąk
2. Zabudowa: uszkodzony budynek mieszkalny i gospodarczy	7. Zabudowa: dalsze uszkodzenia budynków
3. Infrastruktura komunikacyjna:	8. Infrastruktura komunikacyjna: możliwe uszkodzenie drogi gminnej
4. Linie przesyłowe:	9. Linie przesyłowe: możliwe uszkodzenia linii elektrycznej
5. Inne:	10. Inne:
11. Ocena możliwości wystąpienia dalszych ruchów osuwiskowych: Osuwisko czynne , możliwa dalsza aktywność po długotrwałych opadach lub roztopach

Skarpa główna osuwiska w rejonie zabudowań

**Osuwisko czynne.** Osuwisko trudne do zabezpieczenia, ze względu na dużą powierzchnię, występowanie utworów miękkoplastycznych w górnej części osuwiska oraz wysokie koszty. Osuwisko w wyniku rozwoju zagraża budynkowi Rostoka Brzeziny 10. Stabilizacja ekonomicznie nieopłacalna, ze względu na wielkość przewidywanych kosztów, dlatego konieczne wydaje się przesiedlenie mieszkańców Brzeziny 10. Podobną procedurę należy zastosować przy wystąpieniu spękań na innych budynkach na terenie omawianego osuwiska. **Obszar osuwiska w całości wraz ze strefą buforową powinien być wyłączony z dalszej zabudowy w planach zagospodarowania przestrzennego.**

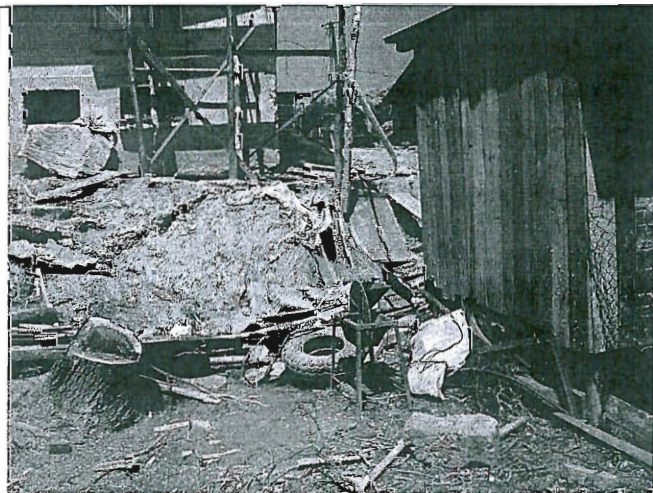
Skarpa główna osuwiska w rejonie zabudowań
