Karta dokumentacyjna osuwiska wraz z opinią

Numer roboczy osuwiska:

7

1. Miejscowość: Lipie	2. Gmina: Gródek nad Dunajcem	3. Powiat: nowosądecki	4. Województwo: małopolskie
5. Mapa topograficzna 1 : 10 000 (<i>godło, nazwa</i>): 174.331 Przydonica	6. Arkusz SMGP 1:50 000: Męcina (1018)	7. Współrzędne geograficzne: 20°42'51,7"E 49°43'30.8"N	
8. Kraina geograficzna: Pogórze Ciężkowickie Płaskowyż Rożnowski	9. Jednostka tektoniczna: płaszczowina śląska	10. Zlewnia: Dunajec	11. Inne dane lokalizacyjne przy drodze wojewódzkiej Lipie 36

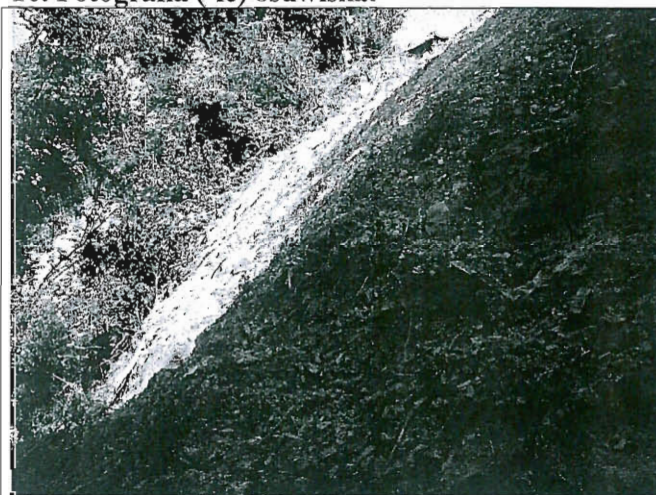
osuwisko czynne, możliwe przesuwanie się skarpy w górę stoku w przypadku nie zabezpieczenia skarpy głównej osuwiska oraz po opadach, zwłaszcza nawalnych.

Skarpa główna osuwiska poniżej budynku Lipie 36

Osuwisko czynne, koluwia sięgają brzegów jeziora. Osuwisko powinno być zabezpieczone w strefie skarpy głównej. W przypadku braku zabezpieczenia zagrożone są budynki garaży a w przyszłości też może być zagrożony budynek mieszkalny. Skarpa główna osuwiska zbudowana z warstw hieroglifowych powinna być zabezpieczona poprzez wzmocnienie przy wykorzystaniu geowłókniny, gwoździowania, geokrat, syntetyków lub palowania lub innego sposobu, który trwale zabezpieczy jej stabilizację. Chociaż ostatnie z wymienionych zabezpieczeń nie jest zbiegiem tanim, ale najbardziej pewnym. Można też stosować zabezpieczenia biologiczne. Każdy z ww. sposobów ma na celu stabilizację skarpy aby zapobiec jej dalszej ekspansji w kierunku zabudowań. Wybór sposobu stabilizacji należy do właściciela. Na obecnym etapie rozwoju osuwiska nie ma bezpośredniego zagrożenia dla budynku mieszkalnego, a o ile nie zajdą nieprzewidziane zdarzenia to skarpa główna osuwiska nie powinna się przesuwac w kierunku garaży po wykonanej prowizorycznej stabilizacji. Należy zwrócić uwagę, że we wschodniej części opisywanego osuwiska może być zagrożona droga wojewódzka w przypadku jego dalszego rozwoju. W razie pojawienia się zniekształceń na drodze, dla jej zabezpieczenia drogi konieczne będzie wykonanie dokumentacji geologiczno-inżynierskiej.

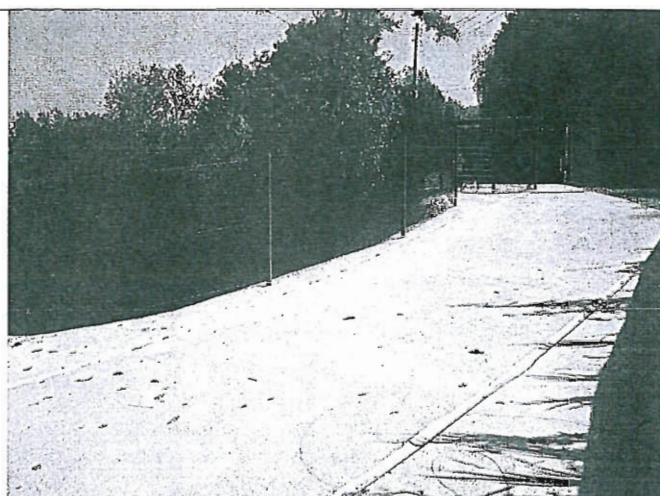
podjazd do garażu po remoncie ponad skarpią główną

osłonięcie świeżej skarpy włókniną, wykonano palowanie systemem gospodarczym, wzmocniono betonem podłoża w miejscu wjazdu do garażu, wykonano odwodnienie powyżej skarpy głównej
