Karta dokumentacyjna osuwiska z opinią

1	2	-	1	0	-	0	3	2	-						
														3	8

1. Miejscowość: Lipie/Jelna	2. Gmina: Gródek nad Dunajcem	3. Powiat: nowosądecki	4. Województwo: małopolskie
5. Mapa topograficzna 1:10 000 : „1992” M-34-78-C-d-2; 174.331 Przydonica	6. Arkusz SMGP 1:50 000: Męcina (1018)	7. Współrzędne geograficzne: 20°44'7,33"E 49°43'26,57" N	
8. Kraina geograficzna: Pogórze Ciężkowickie Płaskowyż Rożnowski	9. Jednostka tektoniczna: płasczowina śląska	10. Zlewnia: Dunajec	11. Inne dane lokalizacyjne pogranicze miejscowości Lipie i Jelna, ok. 500 m na NE od szkoły w Lipiu

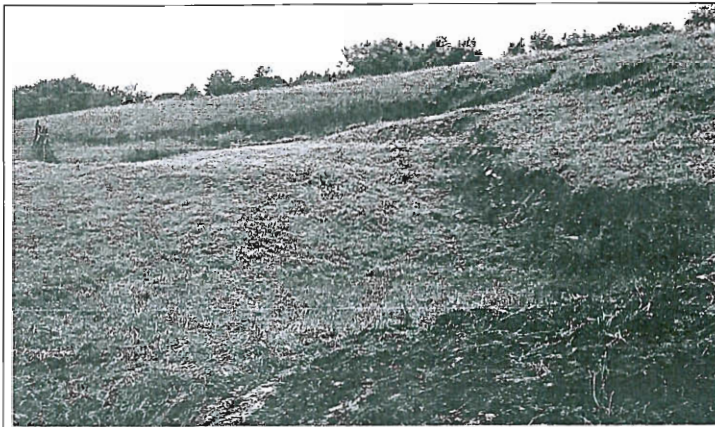
Jedna ze skarp wtórnych (obok domu nr 86 - Lipie)

TAK	NIE	wykonano odwadniające rowy opaskowe powyżej skarpy wtórnych nad domami mieszkalnymi nr 88 Jelna i 86 Lipie
-----	-----	--

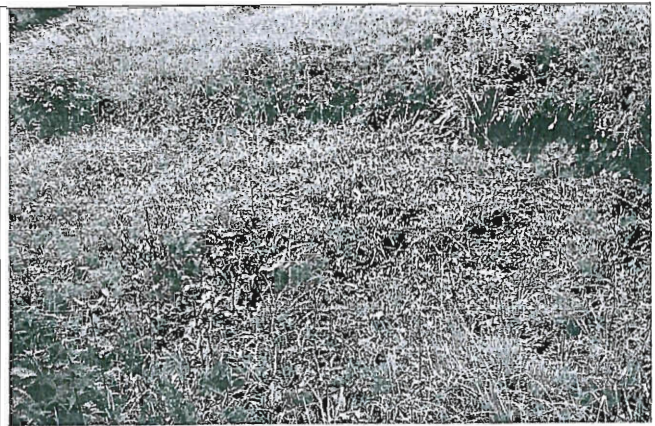
Jedna z nowych skarp biegnąca pod starą skarpią główną osuwiska

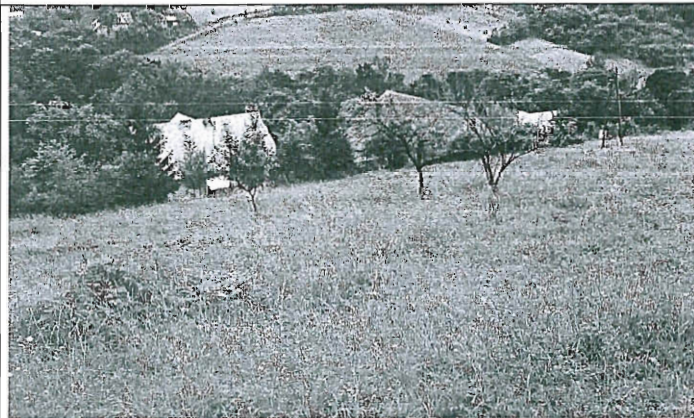
1. Uprawy: zniekształcenie powierzchni terenu z łąką i sadem	6. Uprawy: Na całym stoku osuwiskowym
2. Zabudowa: 2 splekane jednorodzinne budynki mieszkalne, uszkodzony budynek gospodarczy	7. Zabudowa: zagrożone na całym stoku osuwiskowym, 2 jednorodzinne domy mieszkalne, 3 budynki gospodarcze
3. Infrastruktura komunikacyjna: obsunięty fragment bitej drogi gminnej	8. Infrastruktura komunikacyjna: zagrożone na całym stoku osuwiskowym
4. Linie przesyłowe: brak	9. Linie przesyłowe: zagrożone na całym stoku osuwiskowym
5. Inne: garaż blaszany	10. Inne: Za zgodność kopia z oryginałem. brak
11. Ocena możliwości wystąpienia dalszych ruchów osuwiskowych: Osuwisko jest czynne. Osuwisko ma tendencję do rozwoju w górę stoku. Jego aktywność może się zmieniać w zależności od warunków atmosferycznych. Przepuszczalnie osuwisko to będzie aktywne przez kilka lat

Uszkodzone budynki mieszkalne (Lipie 86 i Jelna 88) i gospodarczy (Jelna 88)

Osuwisko czynne, o tendencji do dalszego rozwoju. Ze względu na aktywność i kilkunastometrową miąższość koluwiów, podłoże geologiczne osuwisko jest niemożliwe do stabilizacji. Również ekonomicznie stabilizacja byłaby nieuzasadniona. Grunty oraz masy skalne na terenie osuwiska są niestabilne i podlegają wolnym, lecz ciągłym przemieszczeniom. Dodatkowo jezior osuwiska jest erodowany przez płynący u jego czoła potok. Na osuwisku znajdują się 4 jednorodzinne budynki mieszkalne, z których dwa zostały uszkodzone i ich mieszkańcy powinni zostać przesiedleni (Jelna nr 88 i Lipie nr 86). Uszkodzony jest również jeden budynek gospodarczy (Jelna 88). Pozostałe budynki są zagrożone uaktywnionymi się masami skalnymi (Lipie 88) lub możliwością uaktywnienia się w tym miejscu osuwiska jak i przebiegiem nowej skarpy wtórnej biegnącej w odległości ok. 15 m poniżej niego (Lipie, działka nr 65/4). W przypadku wystąpienia spękań na budynkach mieszkalnych, a zwłaszcza gdy powstaną szczeliny, należy zastosować procedurę przesiedlenia mieszkańców, gdyż remont nie da oczekiwanych, pozytywnych rezultatów. **W planach zagospodarowania przestrzennego obszar osuwiska w całości wraz ze strefą buforową (zakaz zabudowy wokół osuwiska wynoszący co najmniej 2 lub 3 krotną odległość wysokości najwyższej skarpy osuwiskowej) powinien być wyłączony z dalszej zabudowy.** Linie przesyłowe należy przenieść w miarę możliwości poza obszar osuwiska, gdyż będą ciągle uszkodzane. Niszczone są dwie bite/gruntowe drogi gminne i w ich przypadku zaleca się wyłącznie bieżące uzupełnianie ubytków i równanie ich powierzchni.
