## Karta dokumentacyjna osuwiska wraz z opinią

1	2	-	1	0	-	0	3	2	-												
																			0	0	1

1. Miejscowość: Jelna, osiedle Targowiska (1)	2. Gmina: Gródek n. Dunajcem	3. Powiat: nowosądecki	4. Województwo: małopolskie
5. Mapa topograficzna 1:10000: M-34-78-C-d-4	6. Arkusz SMGP 1:50000: Męcina (1018)	7. Współrzędne geograficzne: 20°44'36,7"E 49°42'26,4"N	
8. Kraina geograficzna Pogórze Ciężkowickie	9. Jednostka tektoniczna: Jednostka śląska	10. Zlewnia: p. Targowiska /Jelnianka /Dunajec	11. Inne dane lokalizacyjne Lewe orograficznie zbocza p. Targowiska

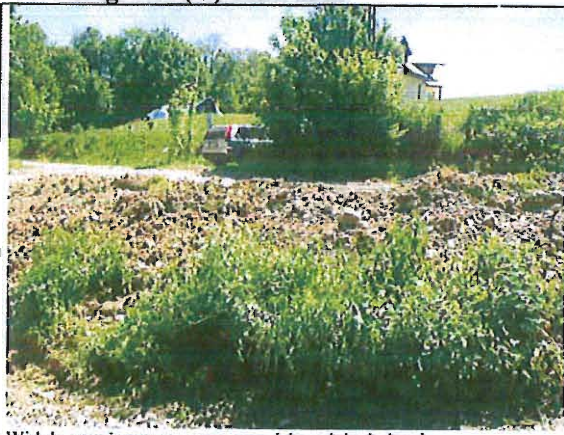
1. Uprawy:	6. Uprawy:
2. Zabudowa:	7. Zabudowa:
3. Infrastruktura komunikacyjna: Oberwanie jezdnii i korony drogi gminnej na długości około 15 mb	8. Infrastruktura komunikacyjna: Możliwa dalsza propagacja
4. Linie przesyłowe:	9. Linie przesyłowe:
5. Inne:	10. Inne:
11. Ocena możliwości wystąpienia dalszych ruchów osuwiskowych: Możliwe do wystąpienia po wysokich opadach atmosferycznych (powódź) a w mniejszym stopniu w okresie wiosennego topnienia śniegu

Widok na zniszczony przez osuwisko odcinek drogi

Zabezpieczenie naruszonego osuwiskiem odcinka drogi gminnej i dróg dojazdowych jest możliwe do wykonania w miejscu ich przebiegu. W oparciu o dokumentację projektową obejmującą opinię geologiczną i projekt techniczny zabezpieczenia. W pierwszej kolejności należy wykonać i udroźnić rowy przydrożne wzdłuż drogi gminnej i dróg dojazdowych oraz przepust drogowy w rejonie ich skrzyżowania. Zabezpieczenie konstrukcyjne według wymagań określonych w projekcie zabezpieczenia.

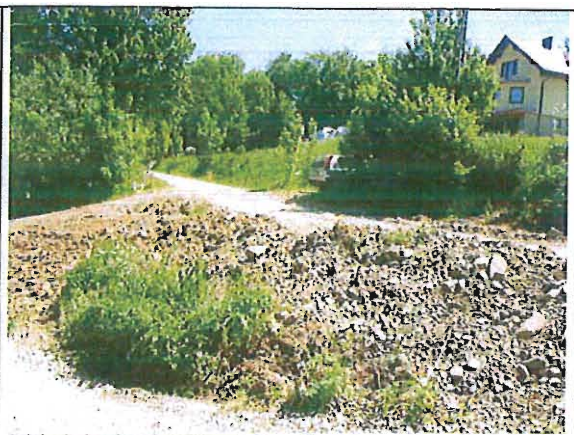
Odcinek drogi gminnej wstępnie wyrównany

Osuwisko na zboczu doliny potoku w miejscu skrzyżowania drogi gminnej z drogami dojazdowymi do posesji i pól. Oberwany został odcinek około 15 mb drogi gminnej wraz z odcinkami dróg dojazdowych. W czasie wizji terenowej odcinek drogi gminnej i dróg dojazdowych został wyrównany, koluwia usunięta.

TAK	NIE	Opis: zasypianie i wyrównanie szczelin i obniżenie na drodze gminnej
-----	-----	--

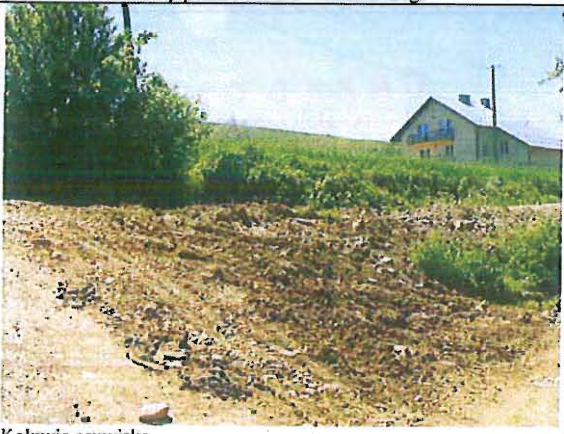
Koluwia osuwiska

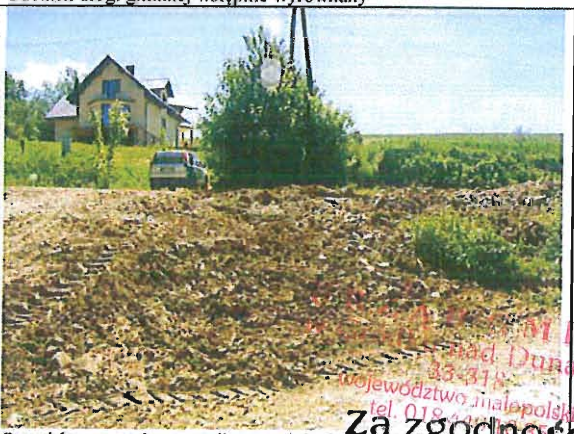
1. Data powstania: nowopowstałe	2. Rozwój osuwiska w czasie: maj 2014	3. Przyczyna ruchu osuwiskowego: infiltracja wód opadowych
------------------------------------	--	---

Osuwisko powstało w wyniku uwodnienia materiału przez wody opadowe spływające drogą dojazdową.
